Badania konserwatorskie Zamku Pieniny i koncepcja jego zabezpieczenia

Conservation study of Pieniny Castle and concept of its protection

Abstract. The conservation study of ruined Pieniny Castle included analysis of its original layout, building technology and the state of preservation. Results of this comprehensive study have been used to develop a conservation plan to prevent further deterioration of the castle ruins.

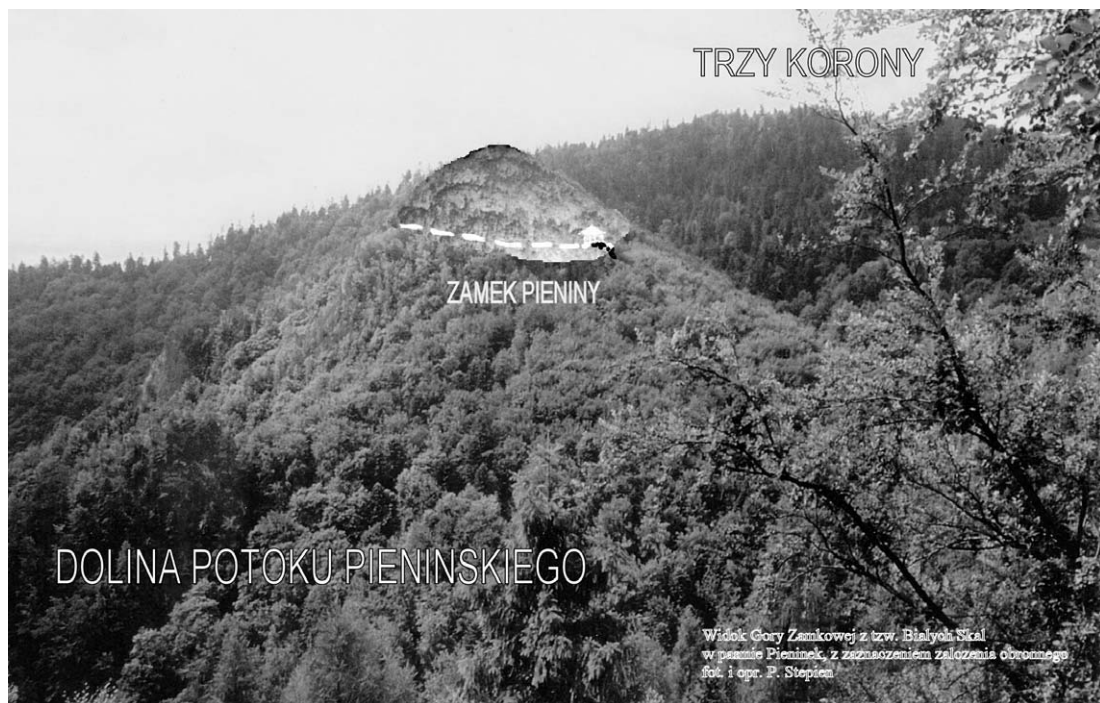
Fot. 1. Widok Góry Zamkowej z tzw. Białych Skał w paśmie Pieninek, z zaznaczeniem terenu założenia obronnego tj. Zamku Pieniny. (Fot. i opr. P. Stępień)

View of Castle Mountain from so called White Rocks in the Pieninki range, with the marked fortress area (Castle Pieniny). (Photo and prep. P. Stępień)

Ruiny położone są w szczytowej partii Góry Zamkowej w masywie Trzech Koron, na jej stoku północnym (ściślej północno-zachodnim), opadającym w stronę Potoku Hulińskiego (Fot. 1). Stoki północno-wschodnie i południowo-wschodnie opadają ku dolinie Potoku Pienińskiego, natomiast od południa Góra Zamkowa łączy się przez Przełęcz Zamkową (ok. 770 m n.p.m.), Ostry Wierch (ok. 850 m n.p.m.) i grzbiet z polaną Kosarzyska z głównym szczytem masywu, tj. Trzema Koronami (982 m n.p.m.). Teren objęty ochroną konserwatorską, pokrywający się z terenem pierwotnego

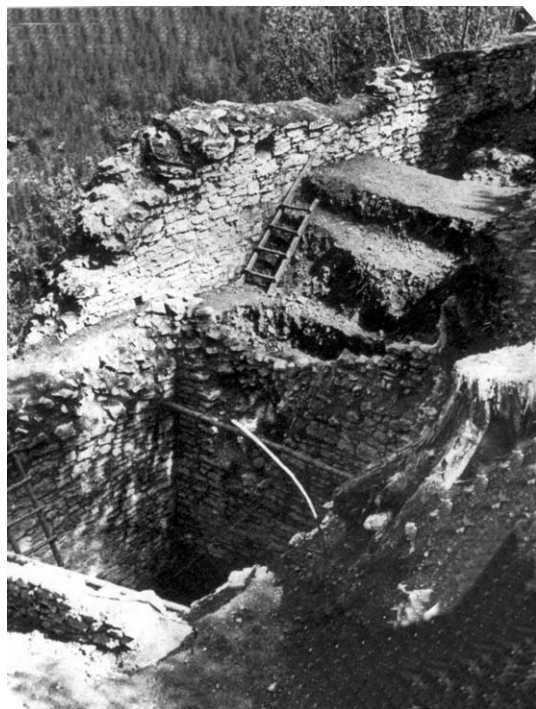
Fot. 3. Mur tarczowy i relikty cysterny w trakcie badań archeologicznych w latach 1938–1939. (Reprodukcja fot. archiwalnej ze zbiorów S. Kołodziejskiego)

Shield wall and relics of the cistern during the archaeological excavations in 1938–1939. (Photo from the collection of S. Kołodziejski)

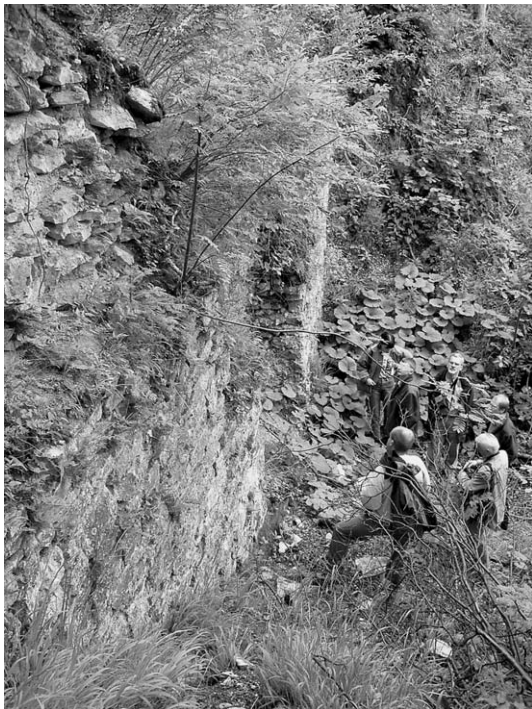
Mur tarczowy jest zachowany niemal na całej długości, natomiast w niepełnej wysokości i niepełnej grubości; najgorzej na odcinku wschodnim, gdzie niknie pod roślinnością. W licu zewnętrznym muru występują znaczne ubytki. Największy jest głęboki ubytek na odcinku, gdzie od wewnątrz przylega cysterna (Fot. 4); kolejne dalej ku wschodowi (Fot. 5). W miejscach ubytków zaprawa jest osła-

Fot. 4. Zewnętrzne lico muru tarczowego przy cysternie, stan w lipcu 2004 r. Widoczny głęboki ubytek, zagrażający stabilności muru. (Fot. P. Stepień)

The outer side of the shield wall nears the cistern, condition in July 2004. Deep destruction, dangerous to the stability of the wall. (Photo P. Stepień)

Dalsze niezbędne działania zabezpieczające to uzupełnienie wyrw w licu muru (z wykorzystaniem kamieni z destruktu zalegających na stoku, przy zastosowaniu kotew ze stali nierdzewnej) i wykonanie warstw ochronnych na koronach murów (z zastosowaniem elastycznych zapraw mineralnych). Po wykonaniu warstw ochronnych i jednej warstwy kamieni przewiduje się przywrócenie darni na murach. W projekcie określono szczegółowo technologię uzupełnień wątku muru i warstw ochronnych (Ryc. 1).

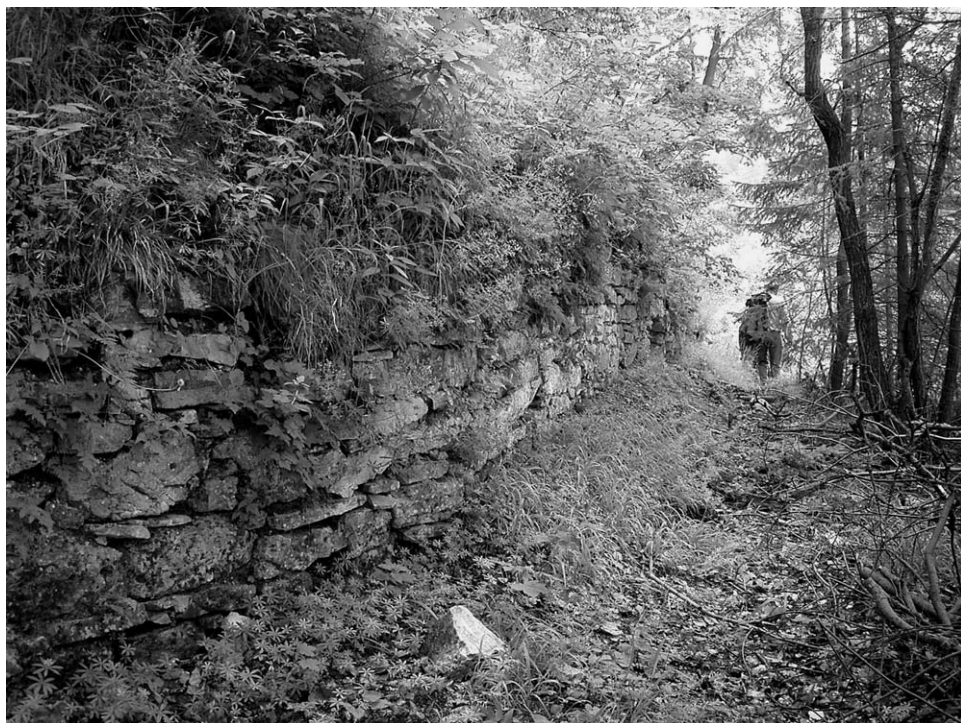
Fot. 5. Dalszy, zarośnięty odcinek muru tarczowego – lico zewnętrzne. Stan w lipcu 2004 r. (Fot. P. Stępień)
Further part of the shield wall, overgrown with plants – outer side. Condition in July 2004. (Photo P. Stępień)

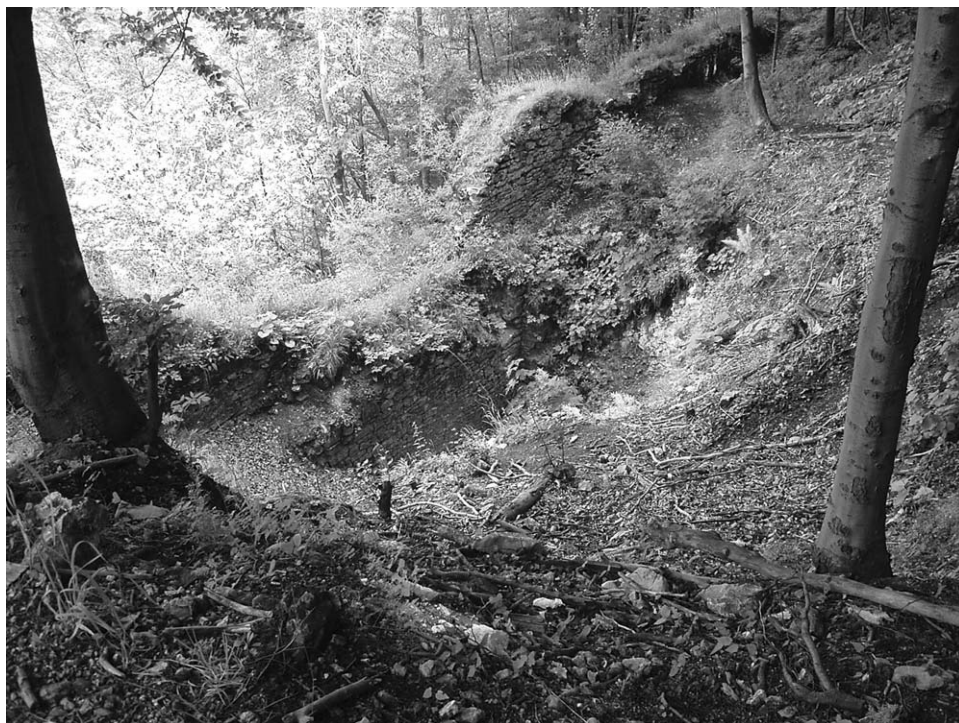
W murach budowli identyfikowanej jako cysterna najlepiej zachowane jest lico ściany zachodniej, natomiast ściana południowa i wschodnia mają w znacznym stopniu zniszczone lico, a zaprawa w rdzeniu muru jest rozkruszona i wysypuje się (Fot. 6).

Fot. 6. Relikty cysterny w lipcu 2004 r. (Fot. P. Stępień)
Relics of the cistern in July 2004. (Photo P. Stępień)

Uwzględniając zidentyfikowany w wyniku badań proces destrukcji, wzdłuż muru tarczowego i wokół cysterny zaprojektowano koryta zbierające wodę spływającą ze stoku (Fot. 7). Aby nie sugerować zwiedzającemu, że koryta są częścią struktury zabytkowej, a jednocześnie zharmonizować je z otoczeniem, proponuje się wykonanie koryt z elementów betonowych z fakturą żwirową (płukana). Z koryt woda odprowadzana będzie za mur rzygaczami z wydrążonych połówek pni drzewnych („dłubanki”), wyłożonych od środka blachą cynkowo-tytanową lub miedzianą. Przewiduje się trzy rzygacze: dwa przy cysternie i jeden przy wschodniej części muru tarczowego, w miejscu jego załamania. Istotne znaczenie ma

także odprowadzenie wody z dna cysterny. Proponuje się wykorzystać w tym celu istniejący otwór w murze tarczowym, w miejscu dużego ubytku.

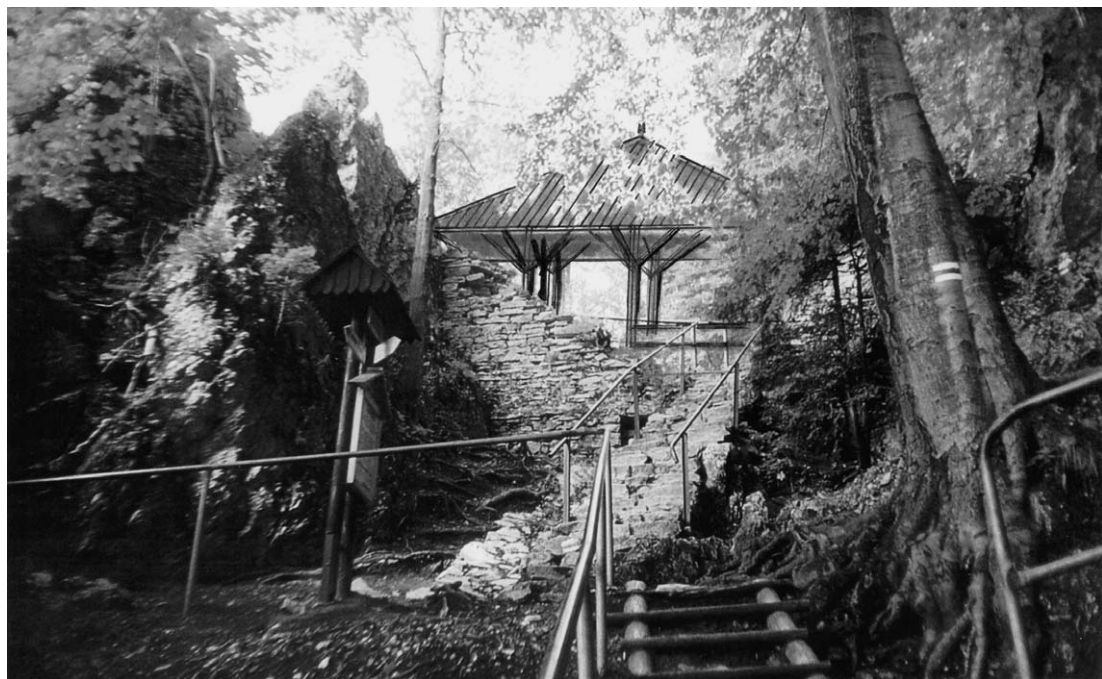
Fot. 8. Wizualizacja projektowanego zadaszenia nad piwnicą – widok od strony wejścia. (Opr. P. Stepień)
Design of the proposed roof over the cellar – a view from the entrance to the ruins. (Prep. P. Stepień)

Zaprojektowane zadaszenie nad piwnicą przy wejściu na teren ruin spełniać ma kilka funkcji jednocześnie: winna to być ochrona tej części ruin przed wodą opadową, schron dla turystów i element akcentujący położenie budynku bramnego lub domniemanej wieży – symbol miejsca obronnego (Fot. 8). Pod zadaszeniem możliwe będzie umieszczenie tablic z informacją wizualną dla

turystów. Celem optymalnego wkomponowania w naturalne otoczenia proponuje się realizację tego zadania z drewna, z pokryciem z dranic. Dla sprawdzenia wizualnych relacji z otoczeniem, oprócz rysunków ortogonalnych, sporządzono wizualizacje na bazie zdjęć fotograficznych. Z uwagi na duże obciążenie wiatrem ta stosunkowo niewielka konstrukcja drewniana z przegubowymi połączeniami ciesielskimi wymagała skomplikowanych obliczeń statycznych dla spełnienia wymagań współczesnych norm budowlanych.
